**NÚCLEO DE ARVOREDO**

**ADENDA AO RELATÓRIO DE AVALIAÇÃO DE ARVOREDO DA AREA AFECTADA  
PELA OBRA DO PGDL NA AVENIDA ALMIRANTE REIS**

**LOCAL:** Avenida Almirante Reis

**DATA:** 09/06/2022

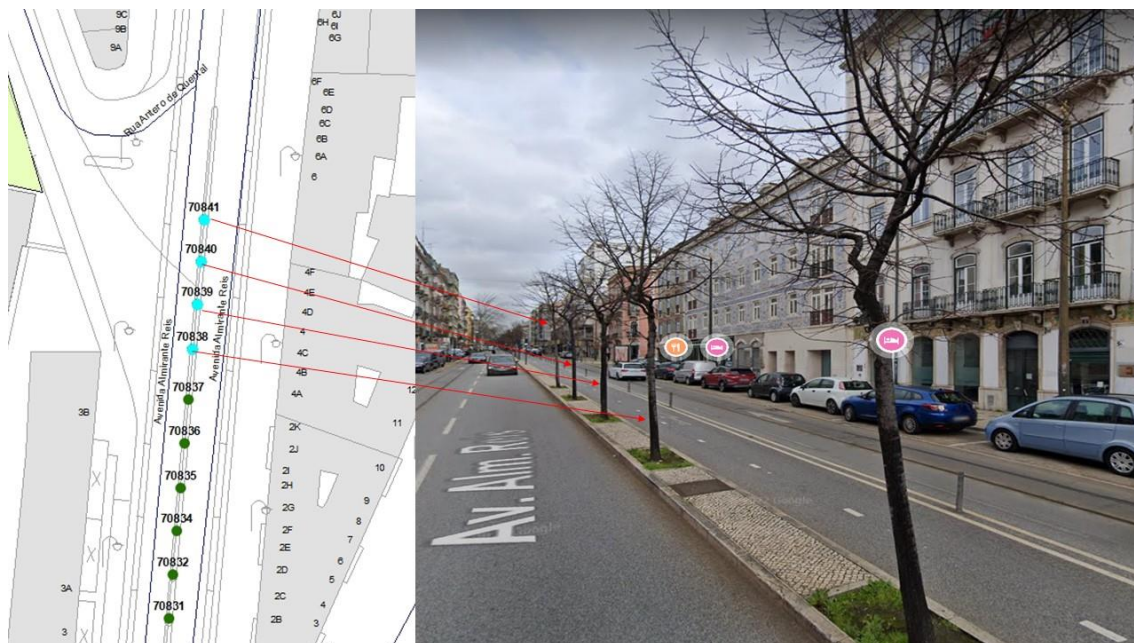
As árvores agora a afectar e a terem de ser removidas são os exemplares 7838 (já avaliada no RAA), 7839 e 7840 (Imagem 2). Nesta adenda é também avaliado o exemplar 7841 por estar na proximidade

**Imagem 2** – Localização e imagem dos exemplares a serem agora afectados.(Fonte da Imagem: Google street view).

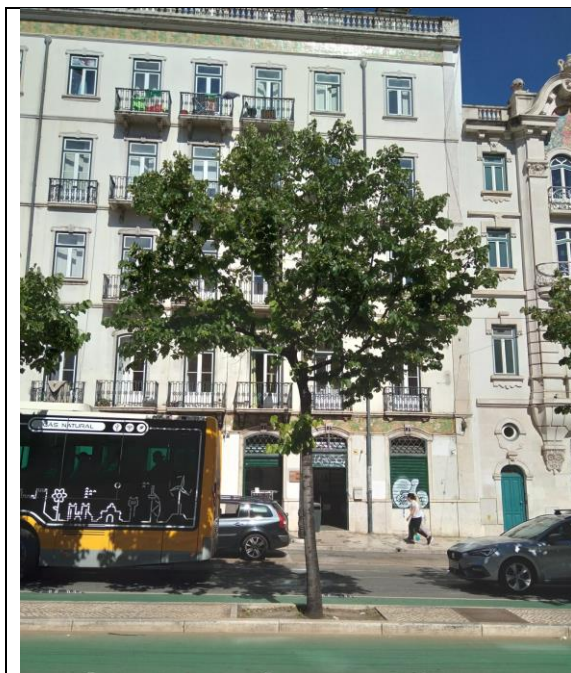
Exemplar 70838

| Código SIG | Espécie | PAP (cm) | Avaliação visual | Intervenções propostas no âmbito da obra |
|---|---|---|---|---|
| 70838 | <i>Tilia platyphyllos</i> | 47 | Exemplar adulto jovem. Copa razoável e eixo direito. | Transplantável. |

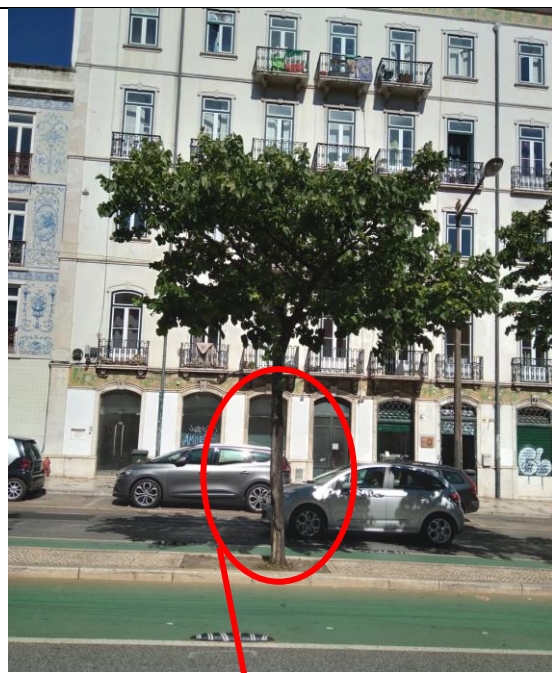
Exemplar 70839

| Código SIG | Espécie | PAP (cm) | Avaliação visual | Intervenções propostas no âmbito da obra |
|---|---|---|---|---|
| 70839 | <i>Tilia platyphyllos</i> | 55 | Exemplar adulto jovem. Apresenta lesão longitudinal na base do fuste, desde o colo, cicatrização deficiente e lenho decomposto. Copa mal formada sem eixo. | Abate. |

Do quadro anterior e observações efetuadas verifica-se a possibilidade de transplantar dois dos exemplares indicados pelo PGDL; um terceiro (70839) apresenta uma lesão extensa na base do fuste que inviabiliza o seu transplante.

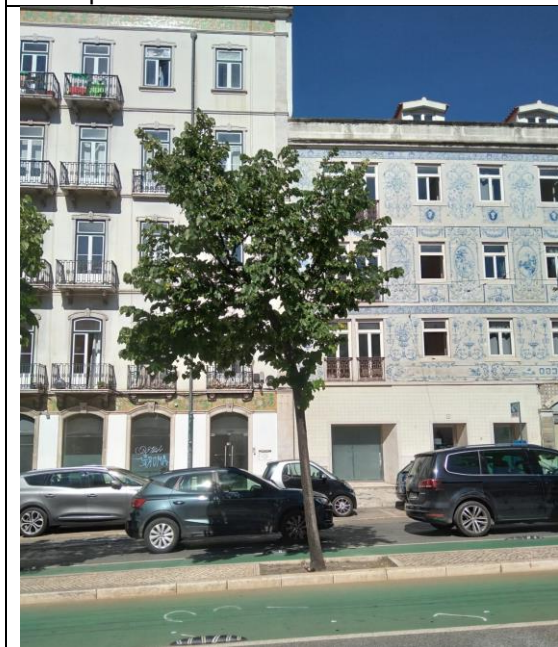
Exemplar 70840

| Código SIG | Espécie | PAP (cm) | Avaliação visual | Intervenções propostas no âmbito da obra |
|---|---|---|---|---|
| 70840 | <i>Tilia platyphyllos</i> | 44 | Exemplar adulto jovem. Fuste direito. Copa e eixo da mesma com inclinação. | Transplantável. |

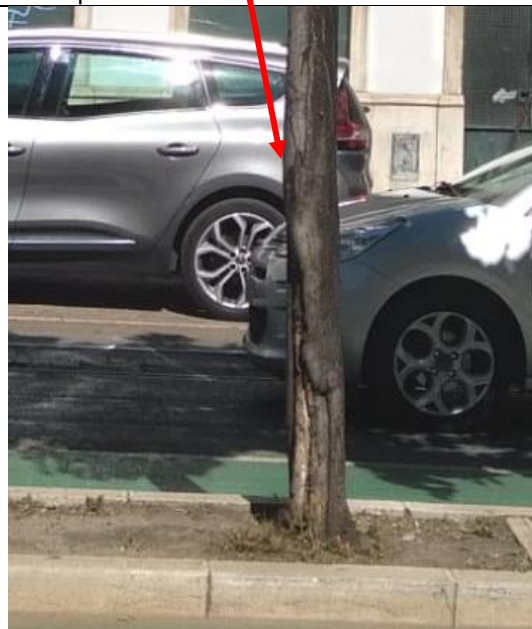
Exemplar 70839 – pormenor da zona do fuste com lesão.

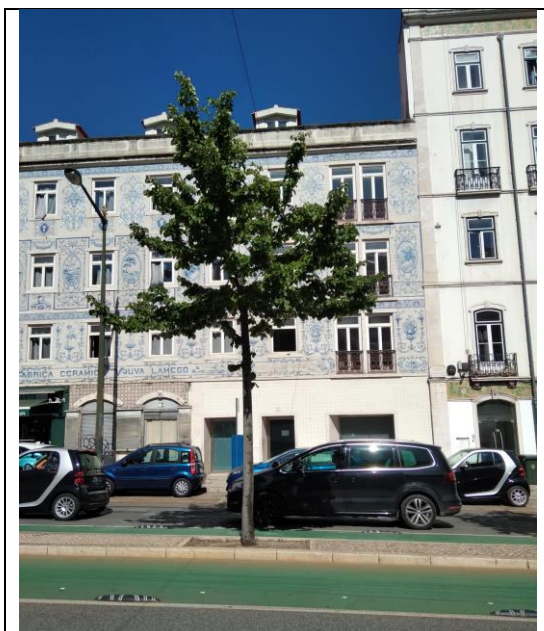
Exemplar 70841

| Código SIG | Espécie | PAP (cm) | Avaliação visual | Intervenções propostas no âmbito da obra |
|---|---|---|---|---|
| 70841 | <i>Tilia platyphyllos</i> | 46 | Exemplar adulto jovem. Tronco bem formado e direito. Copa equilibrada. | Transplantável a manter. |
