RELATÓRIO TÉCNICO DE AVALIAÇÃO VISUAL DE ARVOREDO

LOCAL: Avenida da Liberdade

TÉCNICO RESPONSÁVEL: Teresa Belmonte Travassos

DATA: 15/10/2022

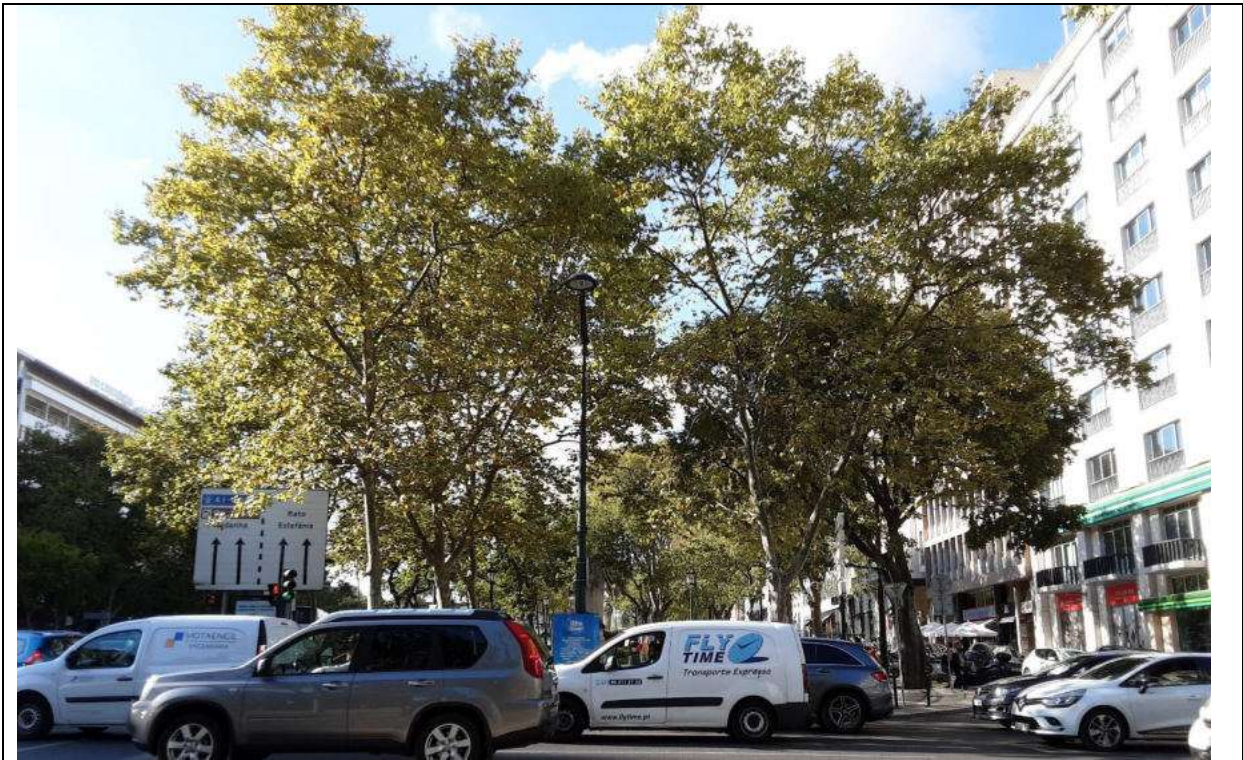
Exemplar Cod. SIG 8150 - *Platanus x hybrida*

8150	<i>Platanus x hybrida</i>	91	Exemplar com pernas em codominância, com a copa equilibrada	Remover	Transplante	Fechar caldeira
8196	<i>Celtis australis</i>	64	Exemplar sem nada a assinalar.	Manter	Manter	Manter
8205	<i>Platanus x hybrida</i>	140	Exemplar com alguns ramos sinuosos e lesões no fuste provocadas por podas antigas.	Remover	Abate	Replantar caldeira
8207	<i>Celtis occidentalis</i>	76	Exemplar com eixo sinuoso.	Manter	Manter	Manter
8221	<i>Platanus x hybrida</i>	103	Exemplar em bom estado.	Remover	Transplante	Replantar caldeira*
8274	<i>Celtis australis</i>	31	Exemplar jovem adulto em bom estado.	Remover	Transplante	Replantar caldeira
8338	<i>Celtis occidentalis</i>	71	Exemplar com copa larga e pernas tortuosas	Remover	Transplante	Fechar caldeira

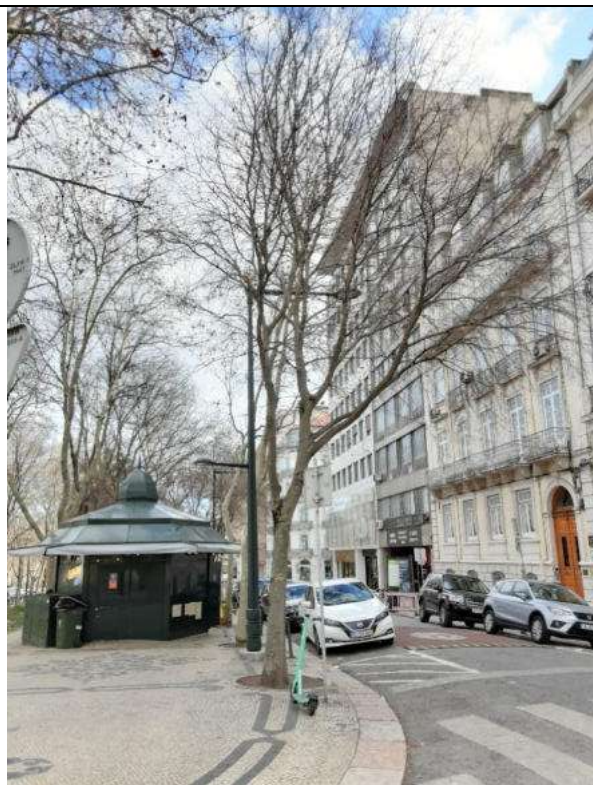
Exemplar Cod. SIG 8629 - *Celtis australis*

8627	<i>Celtis australis</i>	50	Exemplar jovem adulto, em bom estado, com a copa alta e um pouco desequilibrada	Remover	Transplante	Replantar caldeira
8629	<i>Celtis australis</i>	106	Exemplar com pernada em codominância.	Remover	Transplante	Replantar caldeira
8634	<i>Celtis occidentalis</i>	88	Exemplar com eixo sinuoso.	Manter	Manter	
8639	<i>Platanus x hybrida</i>	140	Exemplar com porte estiolado e coroa em codominância.	Remover	Abate	Replantar caldeira*
8640	<i>Celtis occidentalis</i>	70	Exemplar com o eixo principal um pouco tortuoso	Remover	Transplante	Fechar caldeira
8649	<i>Platanus x hybrida</i>	77	Exemplar com eixo bem definido, inclinado por conflito de espaço e competição pela luz.	Manter	Manter	Manter
8687	<i>Platanus x hybrida</i>	195	Exemplar com pernas suprimidas com rebordo de compartimentação quase completa.	Remover	Abate	Fechar caldeira
8692	<i>Celtis australis</i>	71	Exemplar sem nada a assinalar	Manter	Manter	Manter

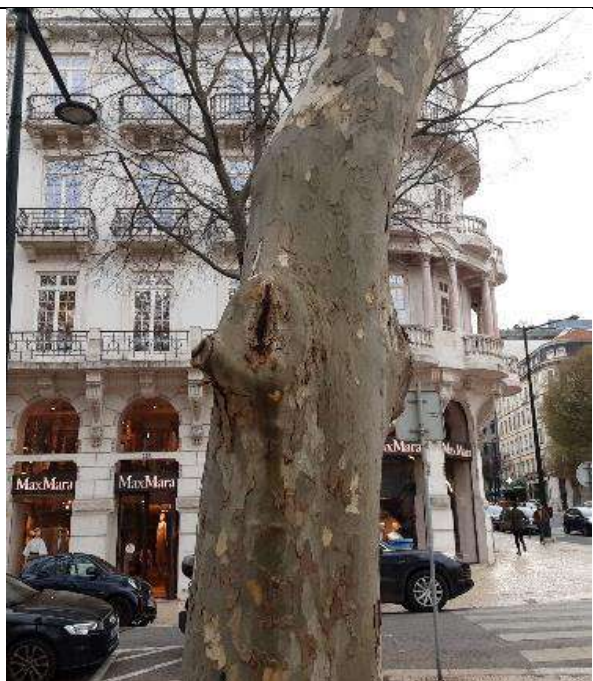
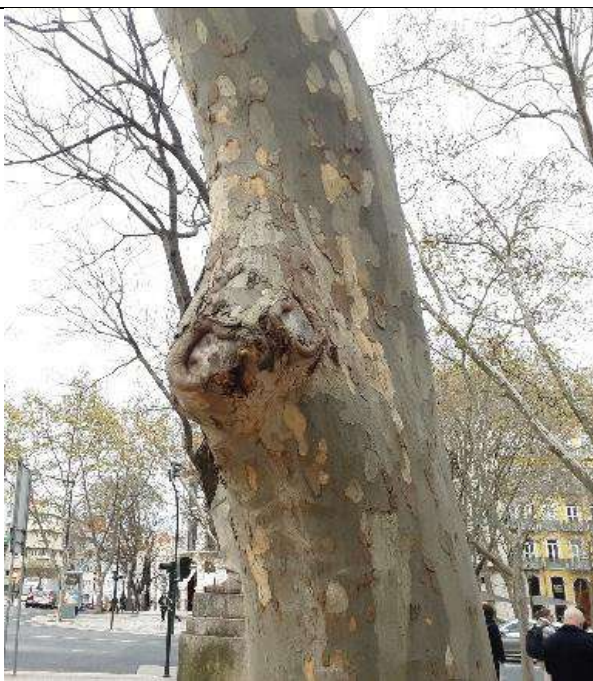
Exemplar Cod. SIG 8205 – feridas resultantes de poda de supressão de pernadas mal executada.
