**Câmara Municipal de Lisboa**

**PEDIDO DE AUTORIZAÇÃO PARA ABATE/TRANSPLANTE DE ÁRVORES****NÚCLEO DE ARVOREDO**REF.: NA/TBT/Nº1

DATA: 9/03/2023

| DESCRIÇÃO | IMAGENS |
|---|---|
| <b>Local:</b> Avenida da Liberdade | Fotos das árvores a transplantar no Anexo III |

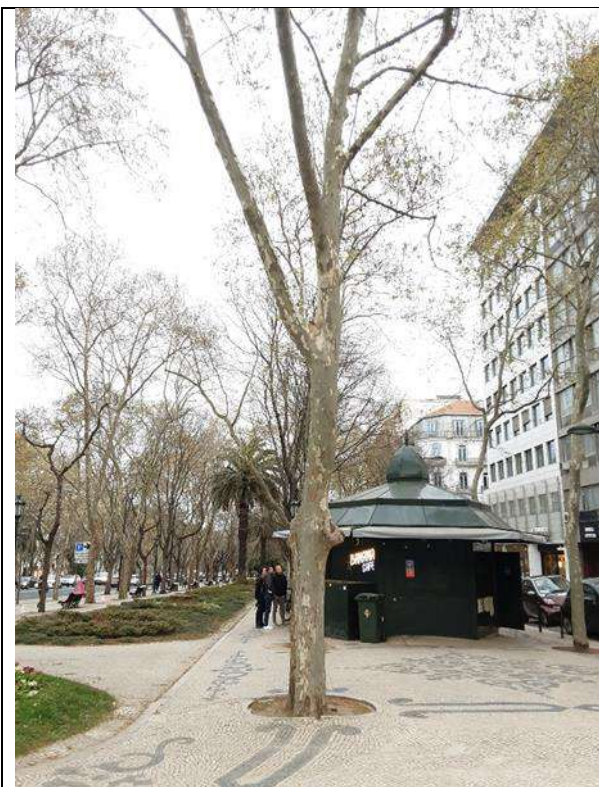
Exemplar Cod. SIG 8205 - *Platanus x hybrida*

| <b>Código SIG</b> | <b>Espécie</b> | <b>PAP (cm)</b> | <b>Avaliação visual</b> |
|---|---|---|---|
| 8205 | <i>Platanus x hybrida</i> | 140 | Exemplar com alguns ramos sinuosos e lesões no fuste provocadas por podas antigas. |

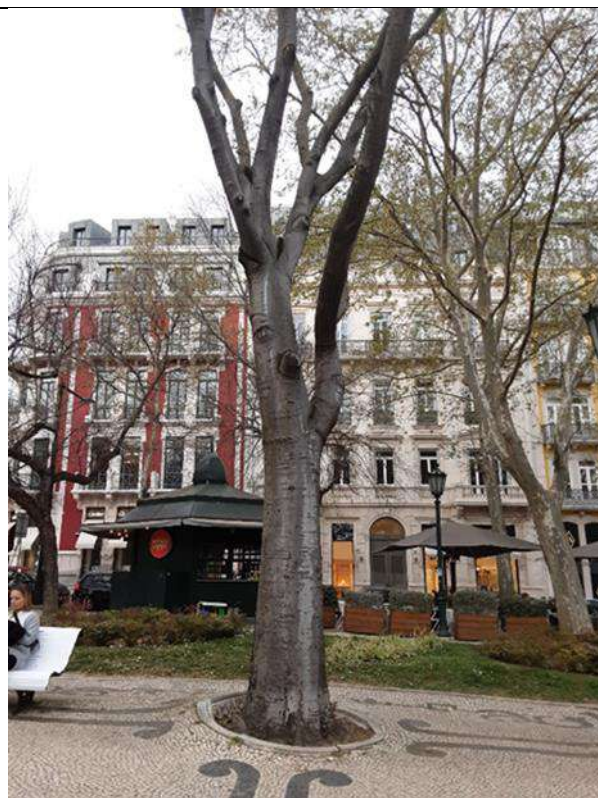
Exemplar Cod. SIG 8488 – *Celtis australis*

| <b>Código SIG</b> | <b>Espécie</b> | <b>PAP (cm)</b> | <b>Avaliação visual</b> |
|---|---|---|---|
| 8488 | <i>Celtis australis</i> | 181 | Exemplar com algumas lesões nas pernas e ramos a compartimentarem, provocadas por podas antigas. |

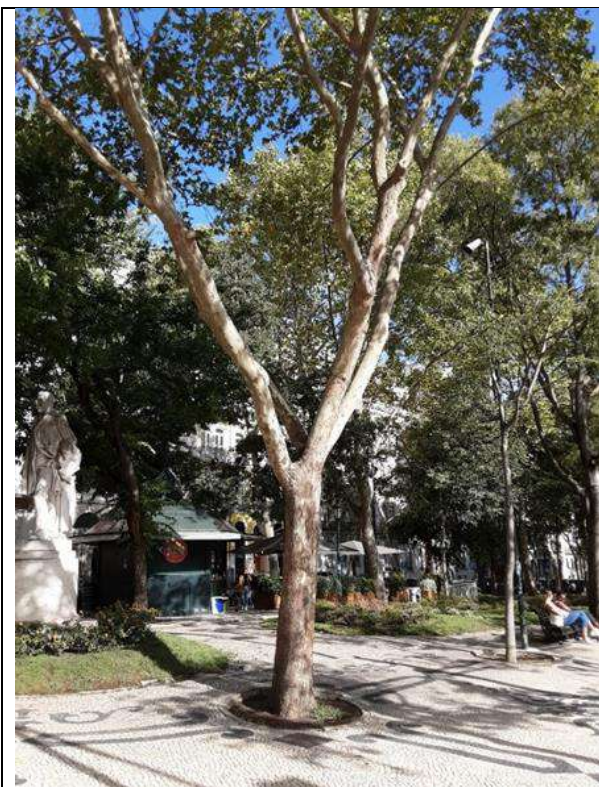
Exemplar Cod. SIG 8639 - *Platanus x hybrida*

| <b>Código SIG</b> | <b>Espécie</b> | <b>PAP (cm)</b> | <b>Avaliação visual</b> |
|---|---|---|---|
| 8639 | <i>Platanus x hybrida</i> | 140 | Exemplar com porte estiolado e coroa em codominância. |

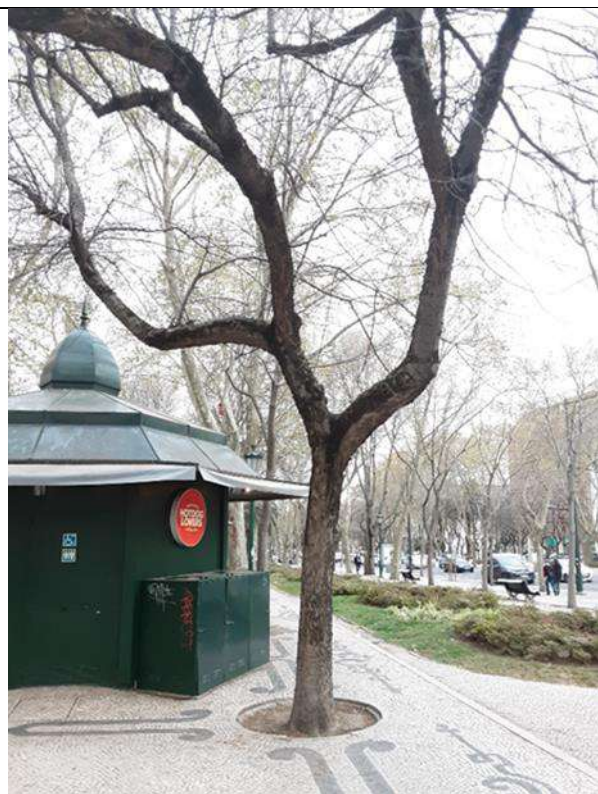
Exemplar Cod. SIG 8640 – *Celtis occidentalis*

| <b>Código SIG</b> | <b>Espécie</b> | <b>PAP (cm)</b> | <b>Avaliação visual</b> |
|---|---|---|---|
| 8640 | <i>Celtis occidentalis</i> | 111 | Exemplar com o eixo principal um pouco tortuoso |

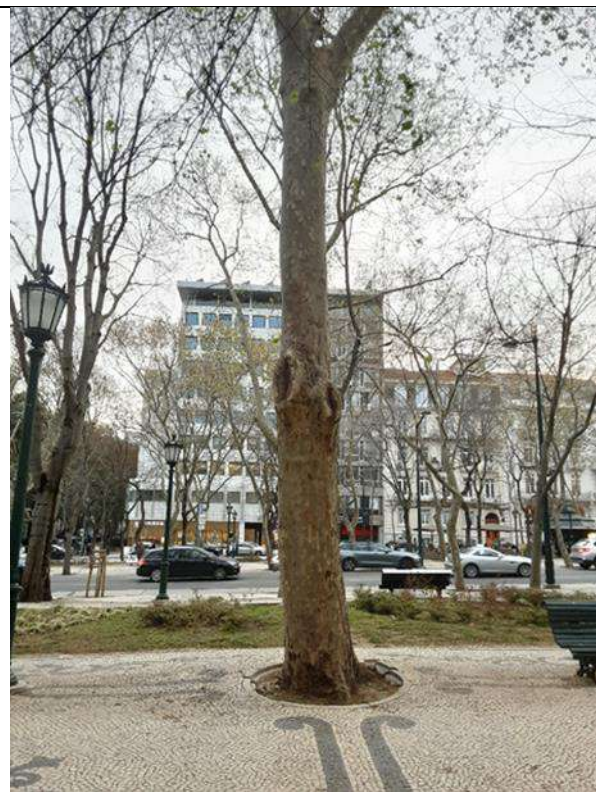
Exemplar Cod. SIG 8687 - *Platanus x hybrida*

| <b>Código SIG</b> | <b>Espécie</b> | <b>PAP (cm)</b> | <b>Avaliação visual</b> |
|---|---|---|---|
| 8687 | <i>Platanus x hybrida</i> | 195 | Exemplar com pernas suprimidas com rebordo de compartimentação quase completa. |

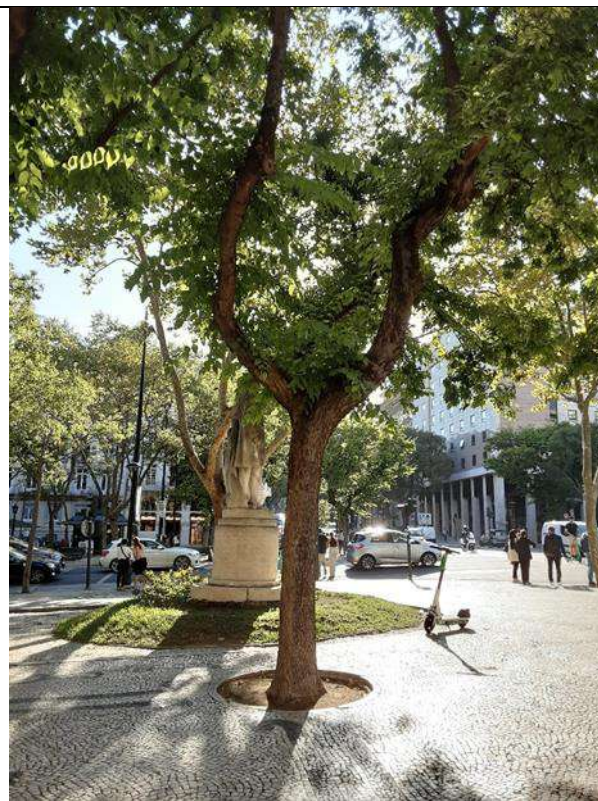
Exemplar Cod. SIG 8712 - *Celtis occidentalis*

| <b>Código SIG</b> | <b>Espécie</b> | <b>PAP (cm)</b> | <b>Avaliação visual</b> |
|---|---|---|---|
| 8712 | <i>Celtis occidentalis</i> | 105 | Exemplar com coroa em codominância. |

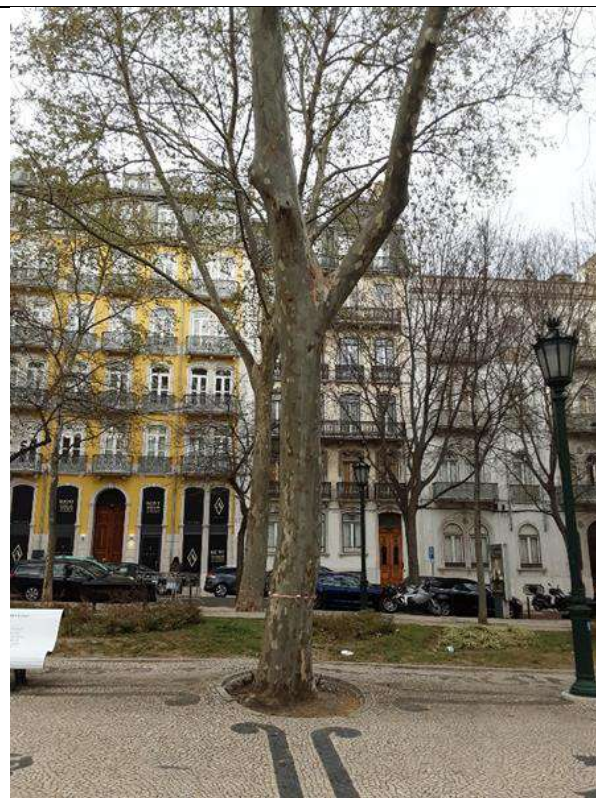
Exemplar Cod. SIG 8838 - *Platanus x hybrida*

| <b>Código SIG</b> | <b>Espécie</b> | <b>PAP (cm)</b> | <b>Avaliação visual</b> |
|---|---|---|---|
| 8838 | <i>Platanus x hybrida</i> | 140 | Exemplar com pernas em codominância, com a copa equilibrada |

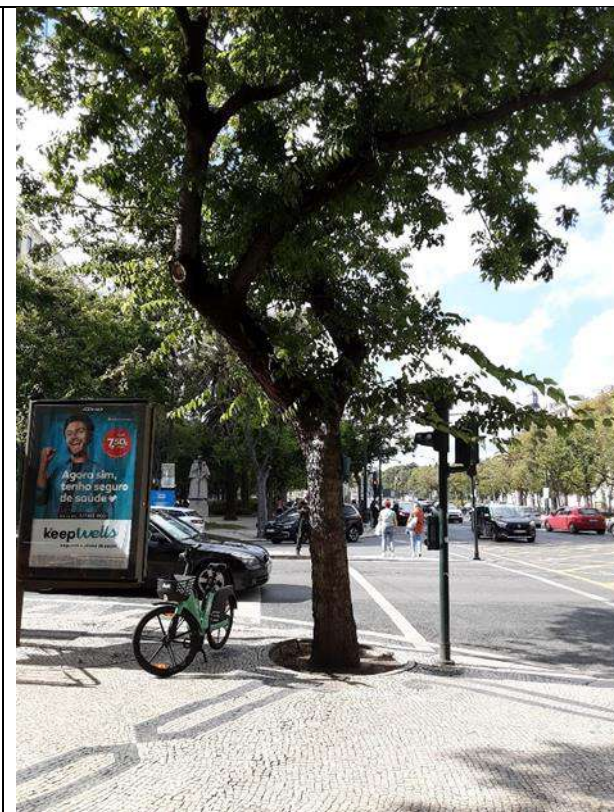
Exemplar Cod. SIG 8494 - *Celtis occidentalis*

| <b>Código SIG</b> | <b>Espécie</b> | <b>PAP (cm)</b> | <b>Avaliação visual</b> |
|---|---|---|---|
| 8494 | <i>Celtis occidentalis</i> | 108 | Exemplar com pernas em codominância. |

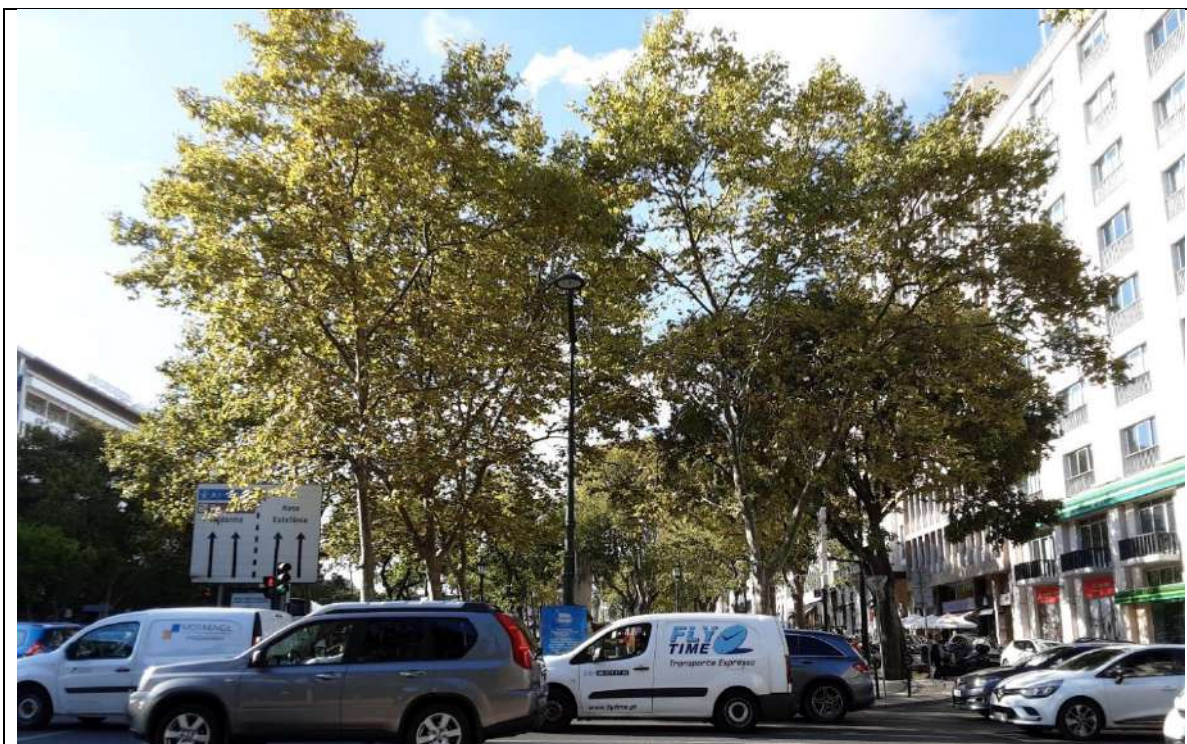
Exemplar Cod. SIG 8150 - *Platanus x hybrida*

| <b>Código SIG</b> | <b>Espécie</b> | <b>PAP (cm)</b> | <b>Avaliação visual</b> |
|---|---|---|---|
| 8150 | <i>Platanus x hybrida</i> | 91 | Exemplar com pernas em codominância, com a copa equilibrada |
| 8221 | <i>Platanus x hybrida</i> | 103 | Exemplar em bom estado. |

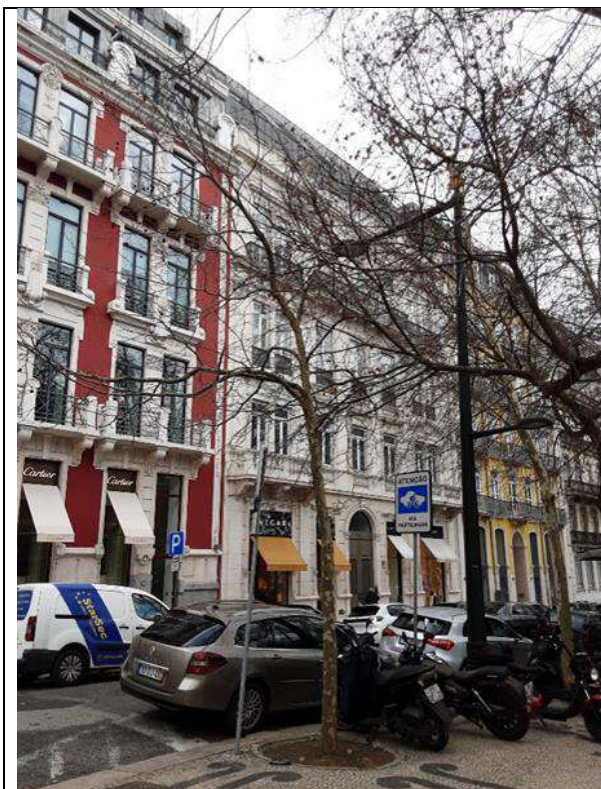
Exemplar Cod. SIG 8777 - *Platanus x hybrida*

| <b>Código SIG</b> | <b>Espécie</b> | <b>PAP (cm)</b> | <b>Avaliação visual</b> | <b>Locais de plantação</b> |
|---|---|---|---|---|
| 8777 | <i>Platanus x hybrida</i> | 47 | Exemplar bem conformado, com copa desequilibrada no sentido da via, resultante de conflito de espaço. | EV 1411 Rua das Amoreiras |

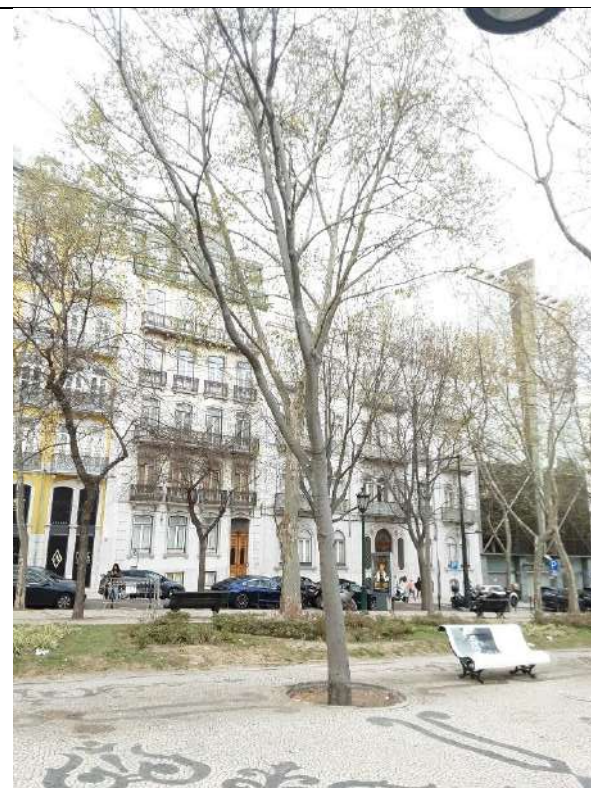
Exemplar Cod. 8627 – *Celtis australis*

| <b>Código SIG</b> | <b>Espécie</b> | <b>PAP (cm)</b> | <b>Avaliação visual</b> | <b>Locais de plantação</b> |
|---|---|---|---|---|
| 8627 | <i>Celtis australis</i> | 50 | Exemplar jovem adulto, em bom estado, com a copa alta e um pouco desequilibrada | EV 1411 Rua das Amoreiras |

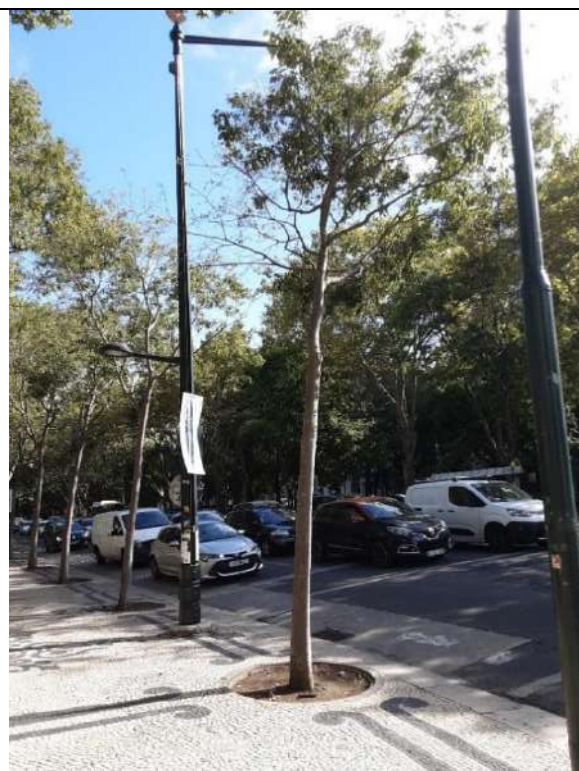
Exemplar Cod. SIG 8572 - *Celtis australis*

| <b>Código SIG</b> | <b>Espécie</b> | <b>PAP (cm)</b> | <b>Avaliação visual</b> | <b>Locais de plantação</b> |
|---|---|---|---|---|
| 8572 | <i>Celtis australis</i> | 56 | Exemplar jovem adulto com a copa alta e desequilibrada. | EV 1411 Rua das Amoreiras |

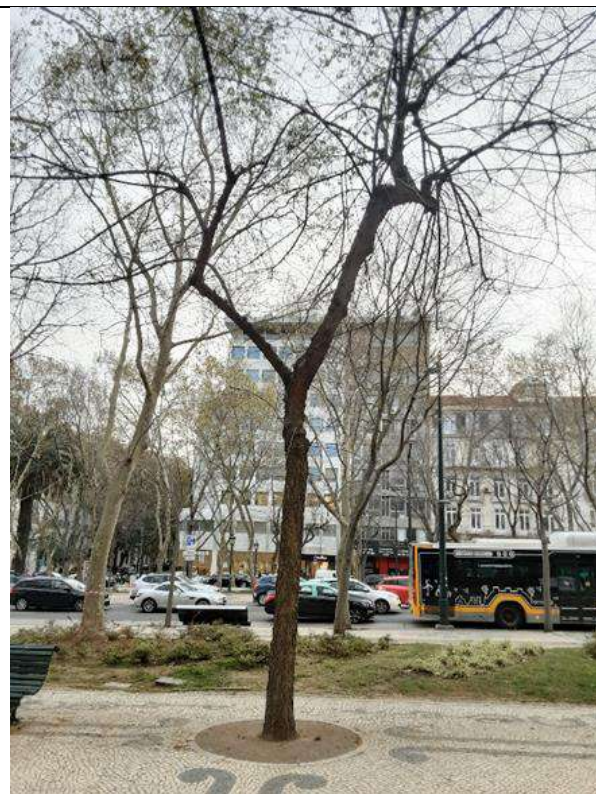
Exemplar Cod. SIG 8338 – *Celtis occidentalis*

| <b>Código SIG</b> | <b>Espécie</b> | <b>PAP (cm)</b> | <b>Avaliação visual</b> | <b>Locais de plantação</b> |
|---|---|---|---|---|
| 8338 | <i>Celtis occidentalis</i> | 71 | Exemplar com copa larga e pernas tortuosas | EV 1235 Parque Eduardo VII de Inglaterra |

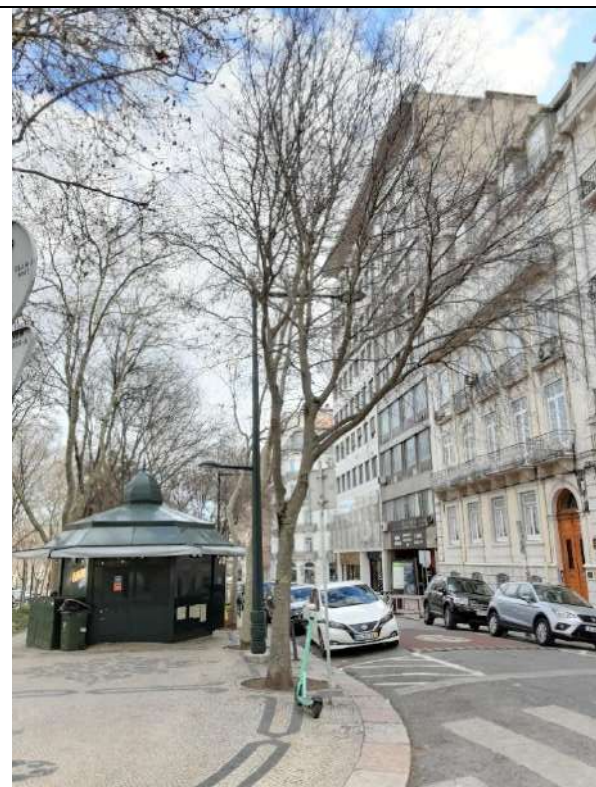
Exemplar Cod. SIG 8629 - *Celtis australis*

| <b>Código SIG</b> | <b>Espécie</b> | <b>PAP (cm)</b> | <b>Avaliação visual</b> | <b>Locais de plantação</b> |
|---|---|---|---|---|
| 8629 | <i>Celtis australis</i> | 106 | Exemplar com perna em codominância. | EV 1235 Parque Eduardo VII de Inglaterra |
