**NÚCLEO DE ARVOREDO**

**ADENDA AO RELATÓRIO DE AVALIAÇÃO DE ARVOREDO DA AREA AFECTADA  
PELA OBRA DO PGDL NA AVENIDA ALMIRANTE REIS**

**LOCAL:** Avenida Almirante Reis

**DATA:** 09/06/2022

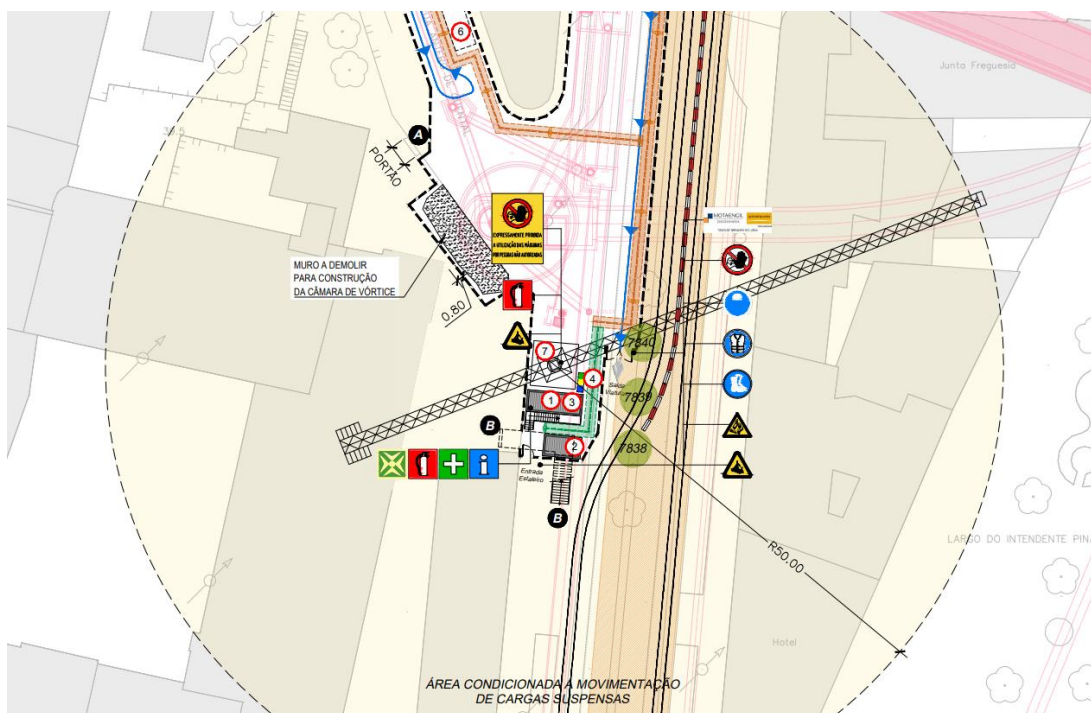
**Imagem 1** – Novo desvio de tráfego enviado pela equipa PGDL

Apos a elaboração e envio do Relatório de Avaliação de Arvoredo (RAA), emitido em 10 de fevereiro de 2022, vem a Equipa do PGDL em 18 de abril, enviar alterações à afectação do arvoredo devido a um novo traçado de desvio de circulação de tráfego (Imagem 1). Esta adenda avalia assim mais três exemplares arbóreos para além dos descritos no RAA.
