RELATÓRIO TÉCNICO DE AVALIAÇÃO VISUAL DE ARVOREDO

LOCAL: Avenida da Liberdade

TÉCNICO RESPONSÁVEL: Teresa Belmonte Travassos

DATA: 15/10/2022

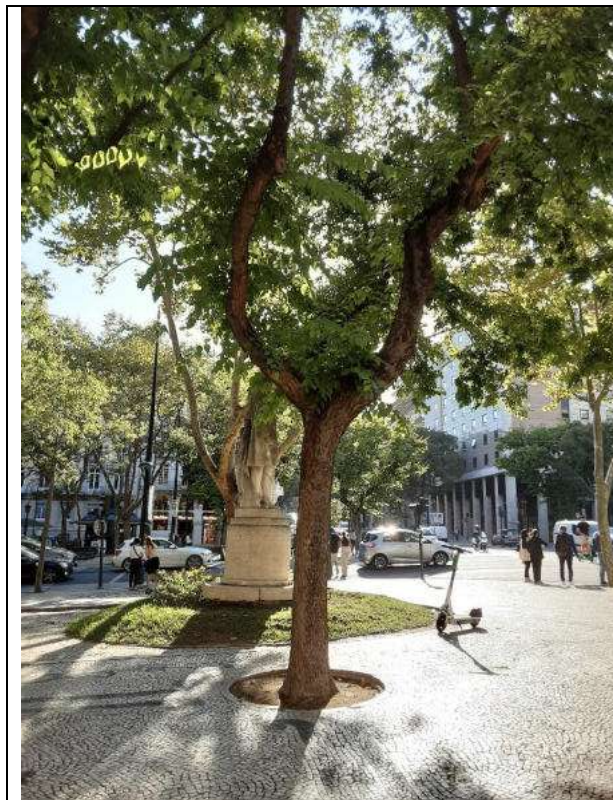
Exemplar Cod. SIG 8712 - *Celtis occidentalis*

8700	<i>Platanus x hybrida</i>	80	Exemplar com pernada reduzida.	Manter	Manter	Manter
8712	<i>Celtis occidentalis</i>	105	Exemplar com coroa em codominância.	Remover	Transplante	Fechar caldeira
8720	<i>Platanus x hybrida</i>	90	Exemplar com pernada em codominância.	Manter	Manter	Manter
8759	<i>Celtis australis</i>	195	Exemplar sem nada a assinalar.	Manter	Manter	Manter
8763	<i>Platanus x hybrida</i>	86	Exemplar com eixo sinuoso. Aparenta supressão do eixo principal e copa desequilibrada a partir de 2 pernadas adjacentes.	Manter	Manter	Manter
8767	<i>Celtis australis</i>	50	Exemplar com eixo inclinado no sentido da via por conflito de espaço e competição pela luz.	Manter	Manter	Manter
8775	<i>Celtis australis</i>	112	Exemplar sem nada a assinalar.	Manter	Manter	Manter
8777	<i>Platanus x hybrida</i>	47	Exemplar bem conformado, com copa desequilibrada no sentido da via, resultante de conflito de espaço.	Remover	Transplante	Replantar caldeira

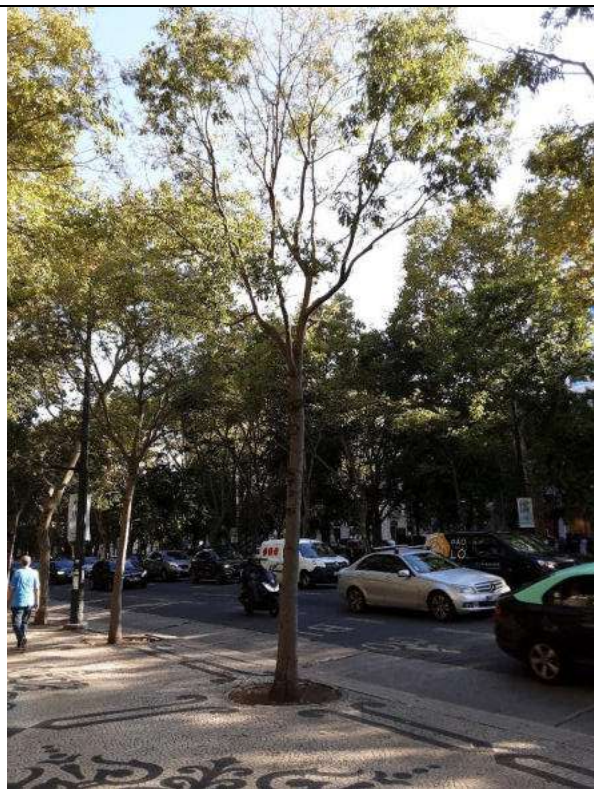
Exemplar Cod. SIG 8339 – *Celtis australis*

8339	<i>Celtis australis</i>	77	Exemplar com eixo inclinado no sentido da via por conflito de espaço e competição pela luz.	Manter	Manter	Manter
8344	<i>Platanus x hybrida</i>	86	Exemplar com eixo bem definido e inclinado por conflito de espaço.	Manter	Manter	Manter
8347	<i>Celtis occidentalis</i>	113	Exemplar com pernadas em codominância, lesão na zona da inserção das pernadas provocada por podas antigas, ramos e pernadas tortuosos.	Manter	Manter	Manter
8349	<i>Celtis australis</i>	64	Exemplar sem nada a assinalar.	Remover	Transplante	Replantar caldeira
8352	<i>Celtis australis</i>	63	Exemplar sem nada a assinalar.	Manter	Manter	Manter
8414	<i>Celtis australis</i>	24	Exemplar jovem sem nada a assinalar.	Remover	Transplante	Fechar caldeira
8420	<i>Celtis australis</i>	66	Exemplar com eixo inclinado no sentido da via por conflito de espaço e competição pela luz.	Manter	Manter	Manter
8422	<i>Celtis occidentalis</i>	94	Exemplar com ramos e pernadas tortuosos.	Manter	Manter	Manter

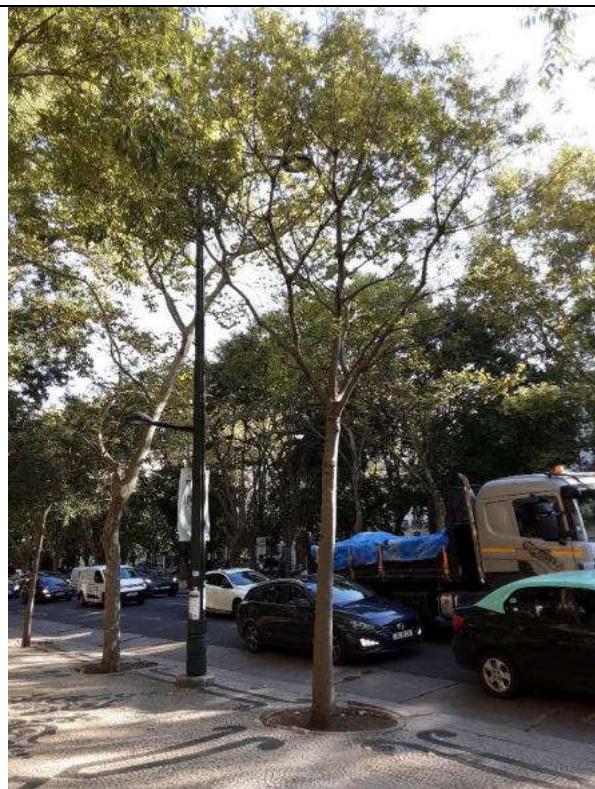
Exemplar Cod. SIG 8196 – *Celtis australis*

8150	<i>Platanus x hybrida</i>	91	Exemplar com pernas em codominância, com a copa equilibrada	Remover	Transplante	Fechar caldeira
8196	<i>Celtis australis</i>	64	Exemplar sem nada a assinalar.	Manter	Manter	Manter
8205	<i>Platanus x hybrida</i>	140	Exemplar com alguns ramos sinuosos e lesões no fuste provocadas por podas antigas.	Remover	Abate	Replantar caldeira
8207	<i>Celtis occidentalis</i>	76	Exemplar com eixo sinuoso.	Manter	Manter	Manter
8221	<i>Platanus x hybrida</i>	103	Exemplar em bom estado.	Remover	Transplante	Replantar caldeira*
8274	<i>Celtis australis</i>	31	Exemplar jovem adulto em bom estado.	Remover	Transplante	Replantar caldeira
8338	<i>Celtis occidentalis</i>	71	Exemplar com copa larga e pernas tortuosas	Remover	Transplante	Fechar caldeira

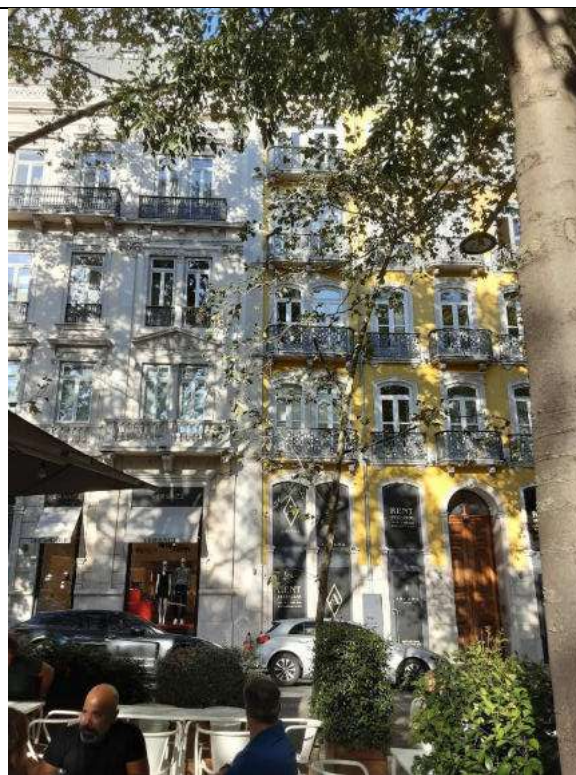
Exemplar Cod. SIG 8428 – *Platanus* sp.

8428	<i>Platanus x hybrida</i>	30	Exemplar jovem com eixo inclinado.	Manter	Manter	Manter
8478	<i>Celtis occidentalis</i>	63	Exemplar com eixo sinuoso.	Manter	Manter	Manter
8482	<i>Platanus x hybrida</i>	130	Exemplar com coroa em codominância.	Manter	Manter	Manter
8488	<i>Celtis australis</i>	181	Exemplar com algumas lesões nas pernadas e ramos a compartimentarem, provocadas por podas antigas.	Remover	Abate	Replantar caldeira*
8489	<i>Platanus x hybrida</i>	204	Exemplar sem nada a assinalar.	Manter	Manter	Manter
8493	<i>Celtis australis</i>	54	Exemplar jovem adulto em bom estado.	Remover	Transplante	Replantar caldeira*
8494	<i>Celtis occidentalis</i>	108	Exemplar com pernadas em codominância.	Remover	Transplante	Fechar caldeira
8543	<i>Celtis australis</i>	77	Exemplar sem nada a assinalar.	Manter	Manter	Manter

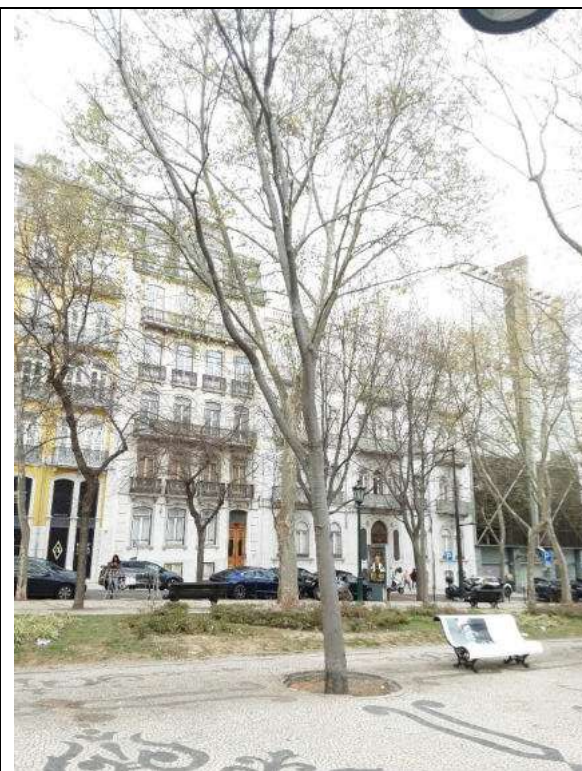
Exemplar Cod. 8627 – *Celtis australis*

8627	<i>Celtis australis</i>	50	Exemplar jovem adulto, em bom estado, com a copa alta e um pouco desequilibrada	Remover	Transplante	Replantar caldeira
8629	<i>Celtis australis</i>	106	Exemplar com pernada em codominância.	Remover	Transplante	Replantar caldeira
8634	<i>Celtis occidentalis</i>	88	Exemplar com eixo sinuoso.	Manter	Manter	
8639	<i>Platanus x hybrida</i>	140	Exemplar com porte estiolado e coroa em codominância.	Remover	Abate	Replantar caldeira*
8640	<i>Celtis occidentalis</i>	70	Exemplar com o eixo principal um pouco tortuoso	Remover	Transplante	Fechar caldeira
8649	<i>Platanus x hybrida</i>	77	Exemplar com eixo bem definido, inclinado por conflito de espaço e competição pela luz.	Manter	Manter	Manter
8687	<i>Platanus x hybrida</i>	195	Exemplar com pernas suprimidas com rebordo de compartimentação quase completa.	Remover	Abate	Fechar caldeira
8692	<i>Celtis australis</i>	71	Exemplar sem nada a assinalar	Manter	Manter	Manter

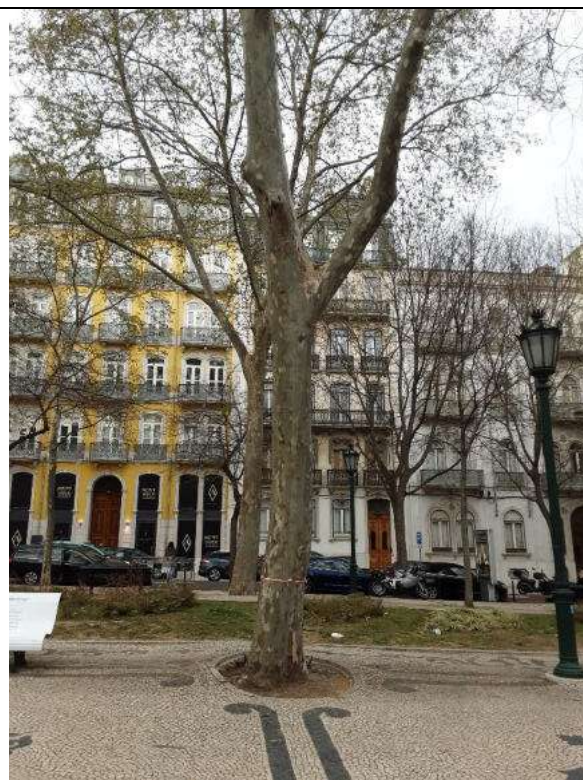
Exemplar Cod. SIG 8838 - *Platanus x hybrida*

8838	<i>Platanus x hybrida</i>	140	Exemplar com pernadas em codominância, com a copa equilibrada	Remover	Abate	Replantar caldeira*
8843	<i>Celtis australis</i>	61	Exemplar jovem bem conformado	Remover	Transplante	Replantar caldeira

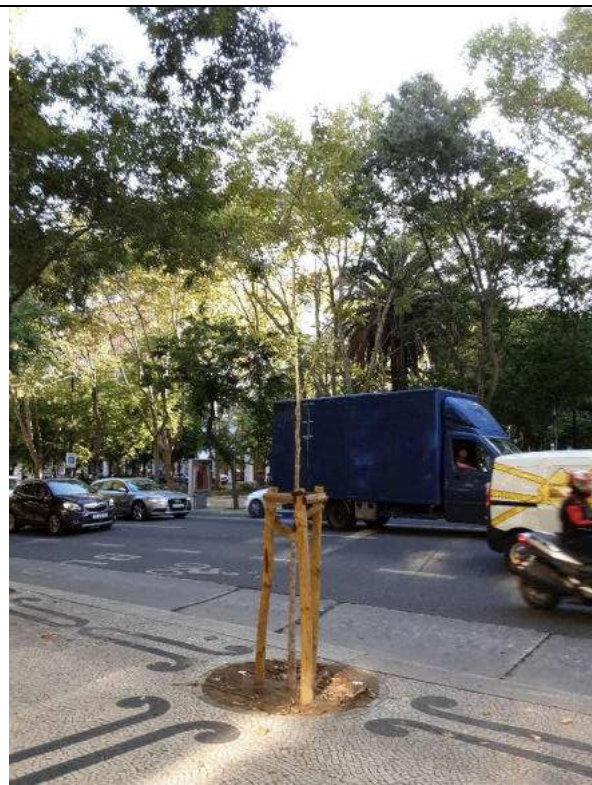
Exemplar Cod. SIG 8696 – *Celtis australis*

8696	<i>Celtis australis</i>	15	Exemplar jovem.	Manter	Manter	Manter
